RAPPORT

INSPECTION SOUS-MARINE DES LIGNES DE MOUILLAGES DU PORT DEPARTEMENTAL D'OMONVILLE-LA-ROGUE

VENDREDI 31 MAI 2019

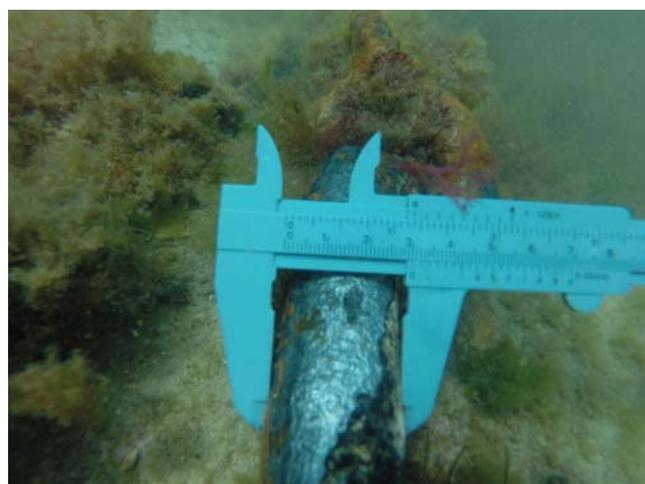
Fixation sous un coffre

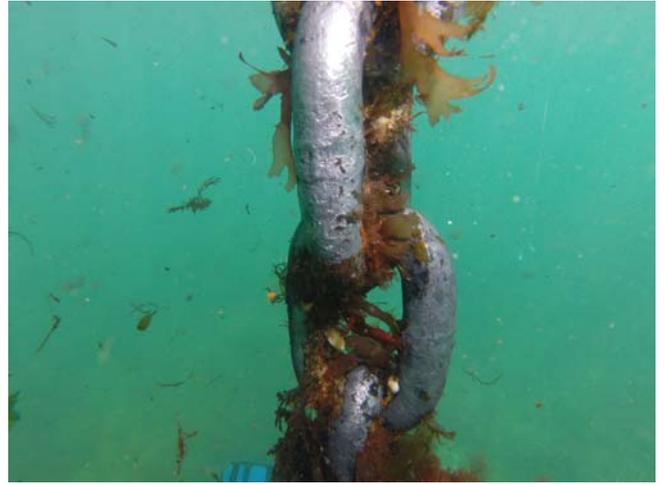
**Chaine fille sous coffre d'amarrage
36mm - pas 66mm**

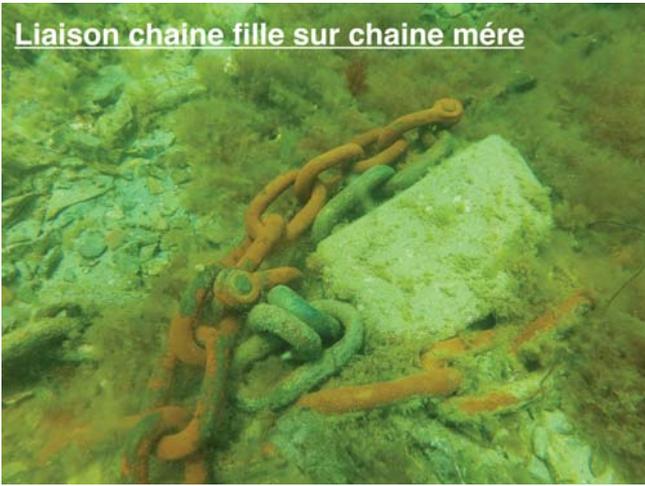
Manille de 26mm liaison chaine Fille

→ Les manilles de liaisons sont en bon état apparent.
Diamètre d'origine 26mm (mouillages prof) - relevé mini: 24mm
Diamètre d'origine 16mm (mouillages plaisance) - relevé mini: 15mm

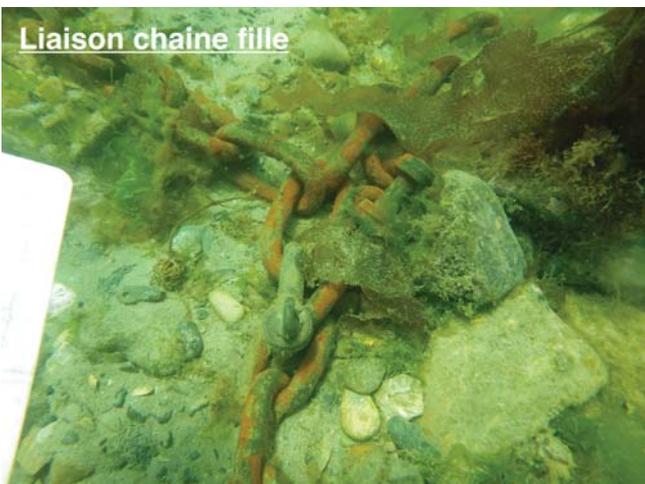
Liaison chaîne Mère / Fille

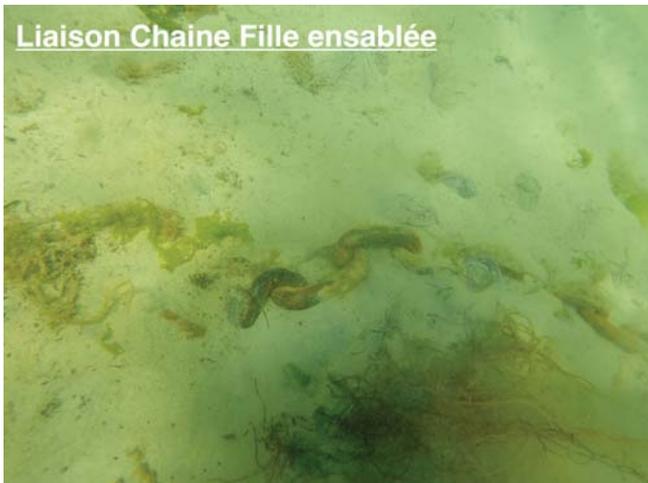
Liaison chaîne Fille Ensablée

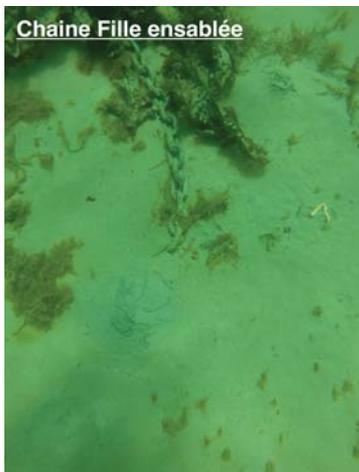
Chaîne Fille ensablée

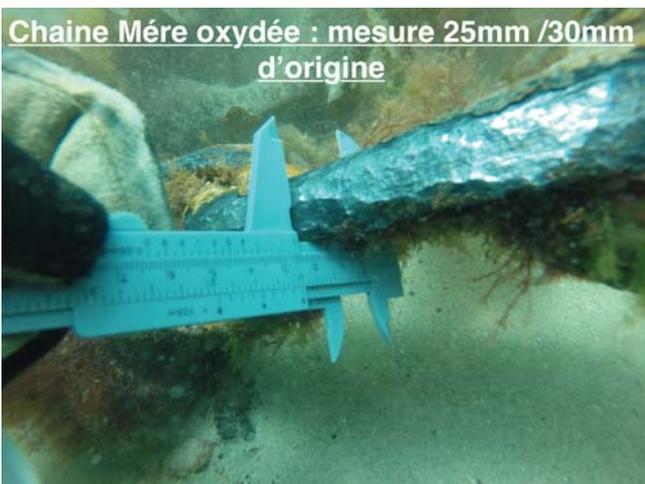
Chaîne Mère - Mesure 25mm / 30mm d'origine

→ Les chaînes Mère des lignes B-C-D-E sont plus oxydées avec une perte de matière allant par endroit jusqu'à 5mm sur le diamètre.
Diamètre d'origine 30mm - relevé mini: 25mm

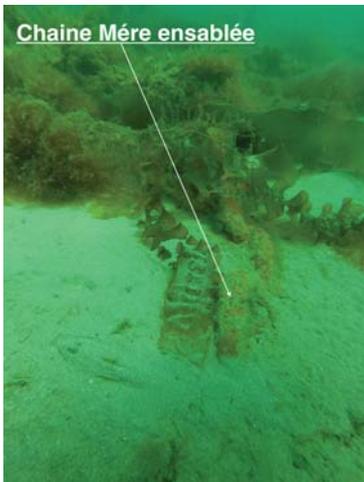
Chaine Mère ensablée

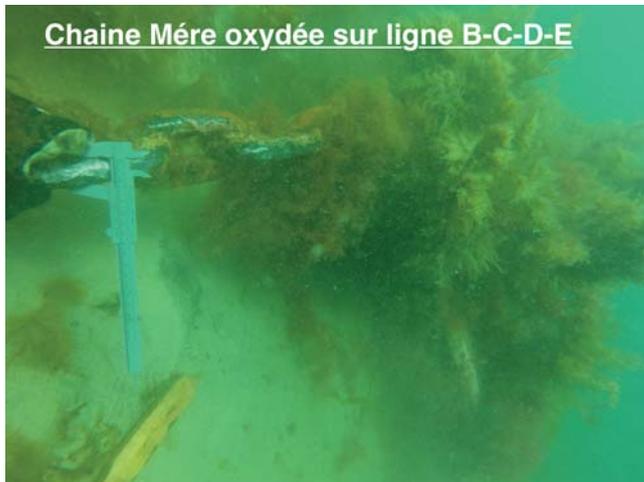
Chaine Mère oxydée sur ligne B-C-D-E

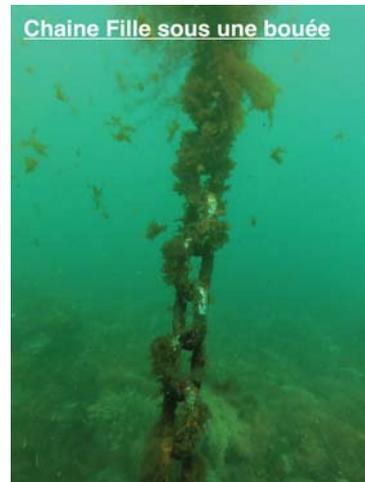
Chaine Fille sous une bouée

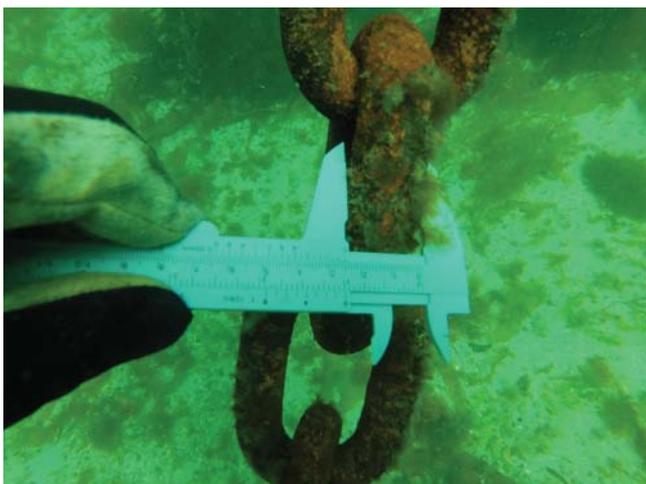
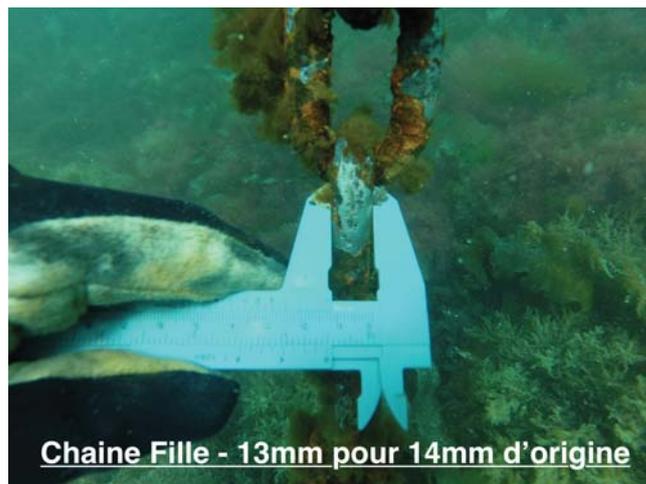
Chaine Fille - 13mm pour 14mm d'origine

→ Les chaînes Filles sont dans l'ensemble en bon état et ne présentent pas de désordre particulier.
Diamètre d'origine 24mm (mouillages prof) - relevé mini: 22mm
Diamètre d'origine 14mm (mouillages plaisance) - relevé mini: 13mm

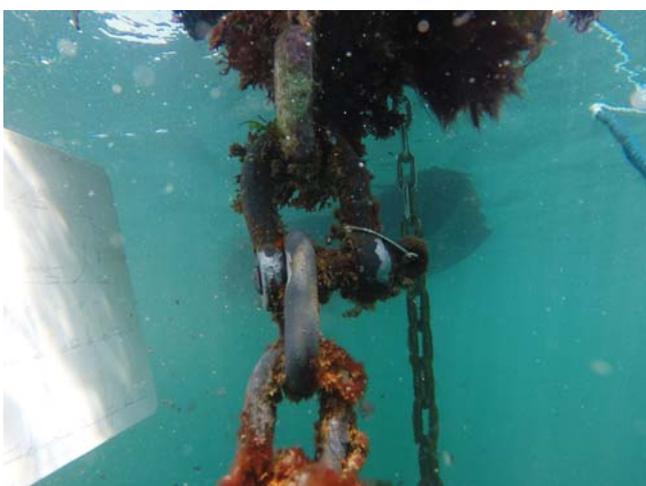
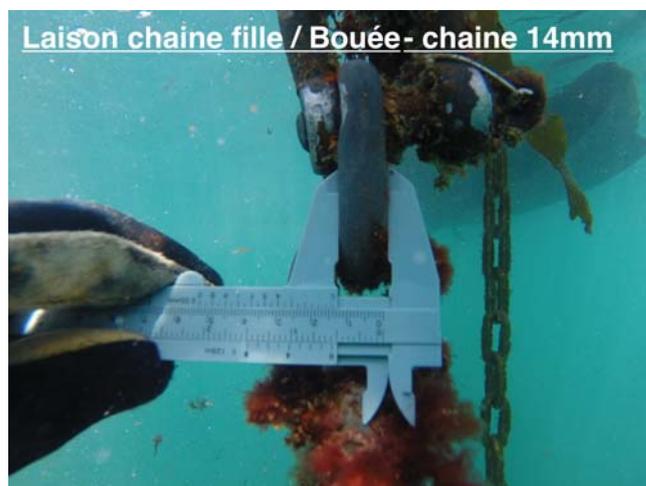
Liaison chaine fille / Bouée - chaine 14mm

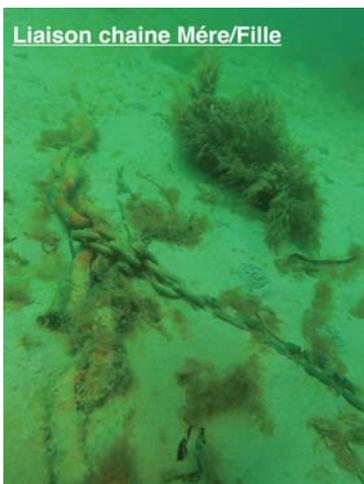
Liaison chaine Mère/Fille

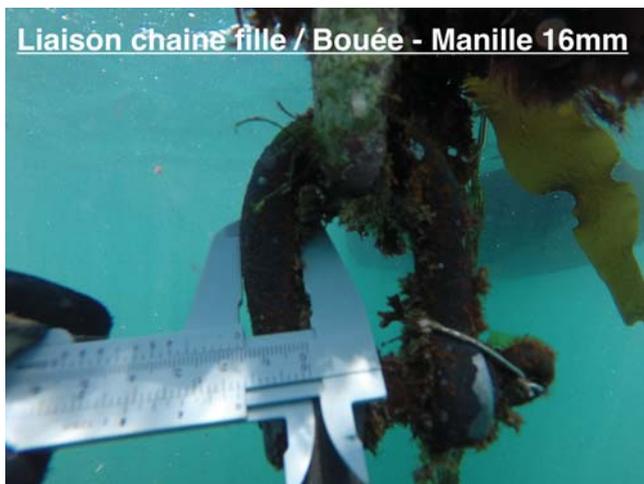
Liaison chaine fille / Bouée - Manille 16mm

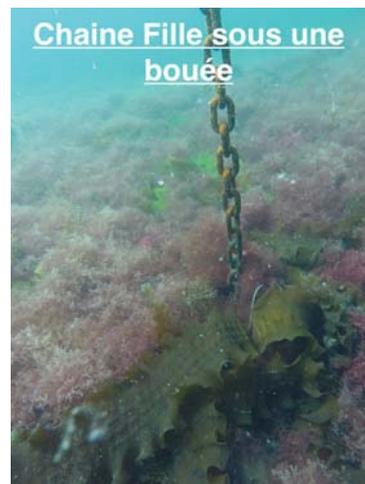
Chaine Fille sous une bouée
