Service des phares et balises  
Subdivision des phares et balises de Cherbourg  
Pôle de Granville

## Dossier nautique 2022-50-0002

# Modification du balisage des abords de l'île de Chausey Département de la Manche

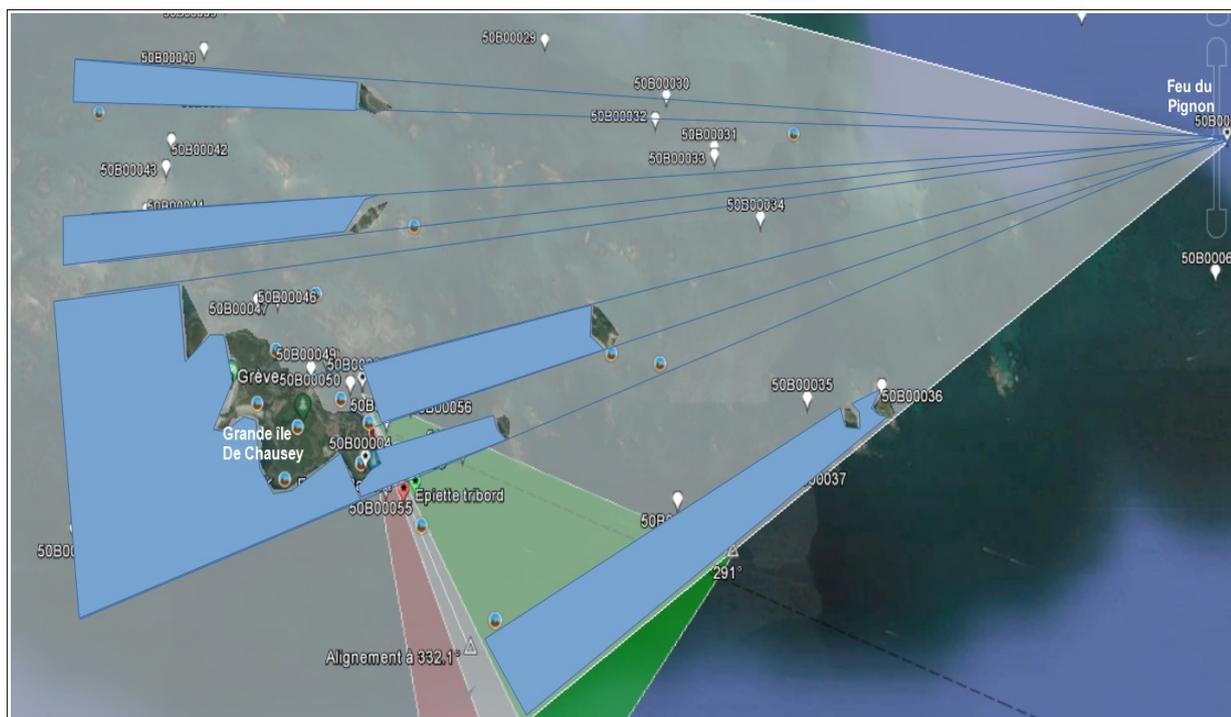
### 1.2 Effet de masque du faisceau du secteur rouge

Zones du faisceau (en bleu) masquées par les îles de l'archipel dans le secteur Ouest

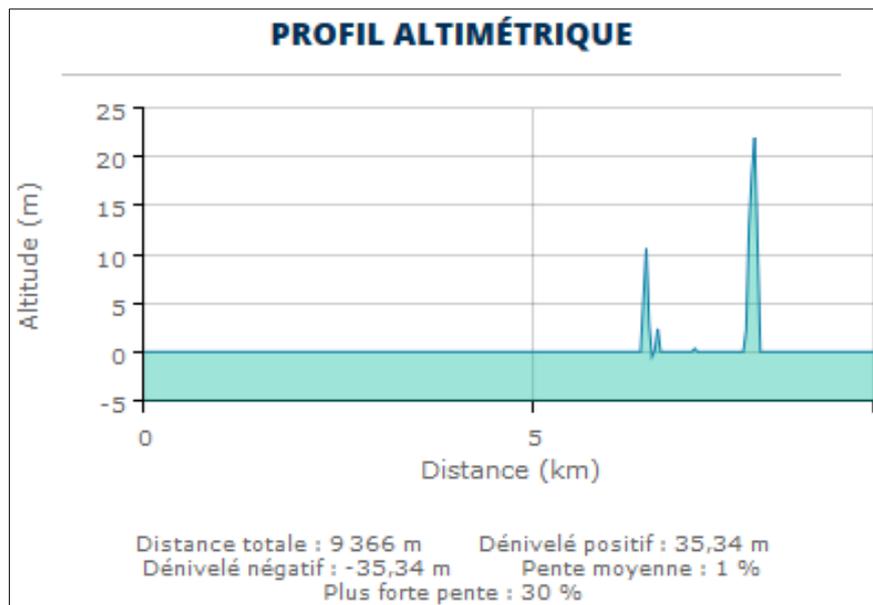
### 1.4 Profil altimétrique des îles Chausey

Les hauteurs altimétriques sont supérieures à la hauteur du foyer du feu (15,20 m en IGN69)

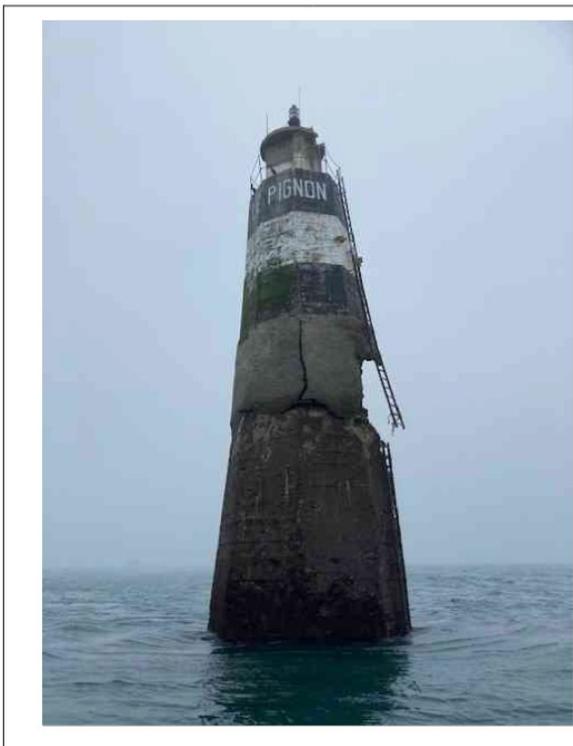
### 3-1 État de la tourelle « Feu du Pignon »

Le feu du Pignon (ESM n°5001002) est une tour en pierres maçonnées haute de 21 mètres (Plan focal de la source lumineuse). Cette construction maçonnée en granite a été réalisée sur une tête de Roche toponyme en 1928.

Au fil du temps, des nombreuses tempêtes, des forts courants et du marnage le plus important d'Europe (+13m), l'ouvrage a finit par donner des signes de faiblesse.

Des réparations ont été réalisées en 2009 avec la technique du béton projeté par voie sèche.

Cette opération n'a pas été perenne et la dégradation de la tourelle maçonné a continué malgré le renforcement en béton projeté réalisé dans la zone de marnage. Outre les dégradations de l'ouvrage, l'état des matériaux soumis aux embruns et à l'eau de mer à continué de se dégrader finissant par donner une gîte à la tourelle maçonnée abritant le feu. La chute de cet ESM n'est qu'une question de temps.

L'ESM présente à ce jour un état de dégradation avancé qu'aucune réparation via des travaux de maçonnerie (hors reconstruction complète) ne permettrait de pérenniser dans le temps. c'est un ouvrage qu'il devient dangereux d'approcher d'un point de vue navigation.

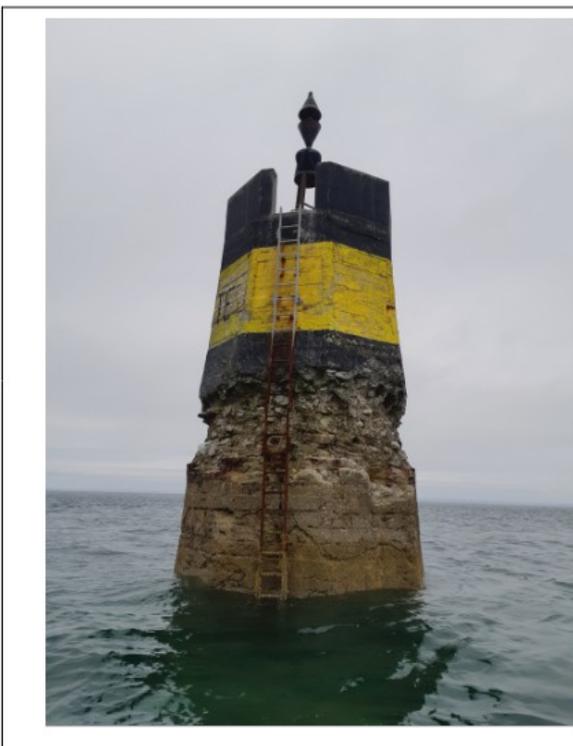
### 3-2 État de la tourelle « La Canuette »

Dans le même secteur plus à l'Ouest, la tourelle de la Canuette, ESM N° 5001025 de type cardinal Est passif a été mise en service le 01/04/1892; elle présente à ce jour un état proche de celui de la tourelle du Pignon.

La dégradation de cet ESM évolue malheureusement et au même titre que la tourelle du pignon finira par tomber.

La détérioration est exactement au niveau de la ligne de marnage entre le soubassement en granite et la maçonnerie moins noble en montage (moellons et plaquette de brique (anciennes réparations).
